ДОКЛАД

За резултатите от Обследването на съществуващ строеж на основание Наредба №5 от 28 декември 2006 г. (Изм., ДВ, бр. 38 от 2008г. и бр. 22 от 2010г.) за технически паспорти на строежите от ДЗЗД „НИКА – РЕФЛЕКТА”, гр.Ловеч

Обект: Ж.К. "САКАР", БЛОК 1

Местонахождение: УПИ I , кв.95, гр.ТОПОЛОВГРАД

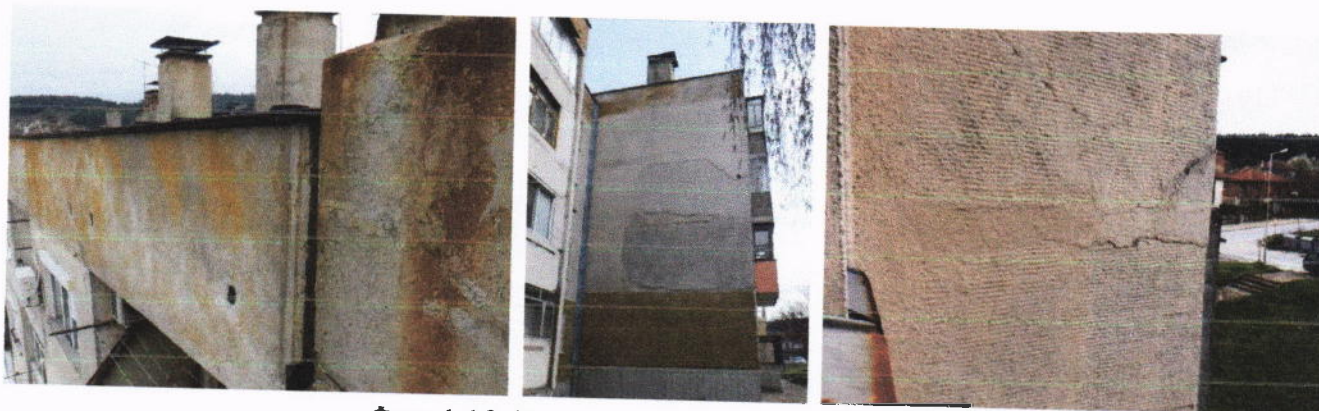
Забелязват се разрушения на външната мазилка, което води до навлизане на влага в зида и влошаване на параметрите на микроклимат и чистота на въздуха в обитаемата среда.

Фиг. 1.10. Нарушения по външните стени

Външните стени неотговарят на нормативните изисквания. Забелязват се разрушения на външната мазилка, което води до навлизане на влага в зида и влошаване на параметрите на микроклимат и чистота на въздуха в обитаваната среда.

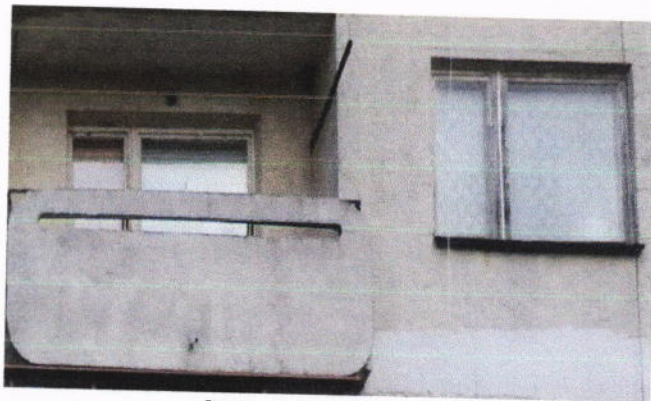
Дървени слепени

Дограмата е в доста лошо състояние. Част от подменената дограма не отговаря на нормативните изисквания. Монтажът е компрометиран от оставените големи монтажни фуги.

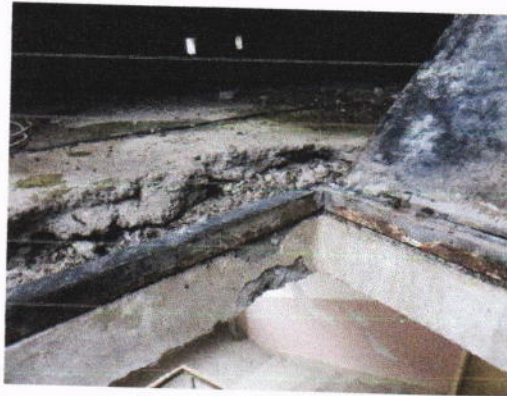
Фиг. 1.14. Подпокривно пространство

Покривът не отговаря на топлотехническите изисквания. Виждат се следи от течове. Хидроизолиращото покритие е силно компрометирано. Обшивката на бордовете и шапките на покривните отвори са изпълнени с ламарина, която е ръждясала, изтъняла, на места е пробита. Течовете от покрива по време на дъжд са сериозен проблем.

Цялостна подмяна на покривната хидроизолация и правилен монтаж на воронките. Осигуряване на водоплътна връзка между тялото на воронката и водоприемната тръба под нея. Поставяне на шапки на комините. Подмяна на ламаринената шапка на борда. Поставяне на хидроизолация и направа на надеждно отводняване на козирката над входа на сградата. Изнасяне на водосточните тръби извън контура на междуетажните подови конструкции с цел прекратяване на негативните последици от постоянните цикли замръзване-размръзване, рушащи мазилката и бетонното покритие на балконските плочи, и замонолитване на оставените от тях отвори.

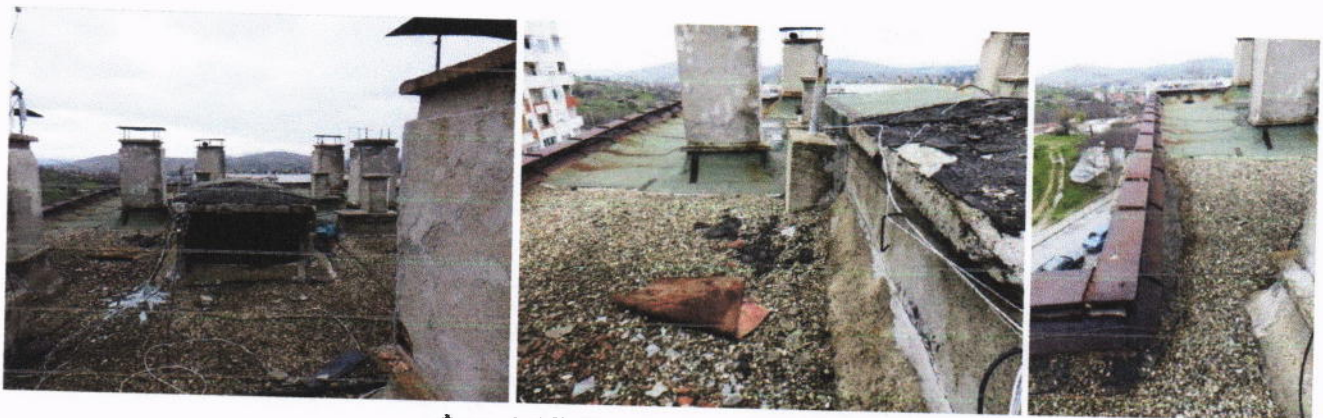
Фиг. 1.15. Покрив – общ изглед

Покрив на кота +12,05 – тип „двоен студен” с вентилируемо подпокривно пространство чрез отвори по фасадните зидове. Над покривната плоча е изпълнена два пласта хидроизолация върху бетон за наклон с посипка от дребнозърнеста баластра. Отводняването на покрива е чрез воронки с вътрешно отвеждане показани в плана на покрива места. Обшивките от поцинкована ламарина по комините и бордовете е компрометирана и

1. Основен ремонт на покрива, а именно: пароизолаци, топлоизолации и хидроизолации мазилки и обшивки с ламарина на комини и бордове.
2. Подмяна на компрометираните воронки.
3. Да се ремонтират покривните козирка при входовете на стълбищните клетки на всяка секция – хидроизолация, мазилка, отводняване.

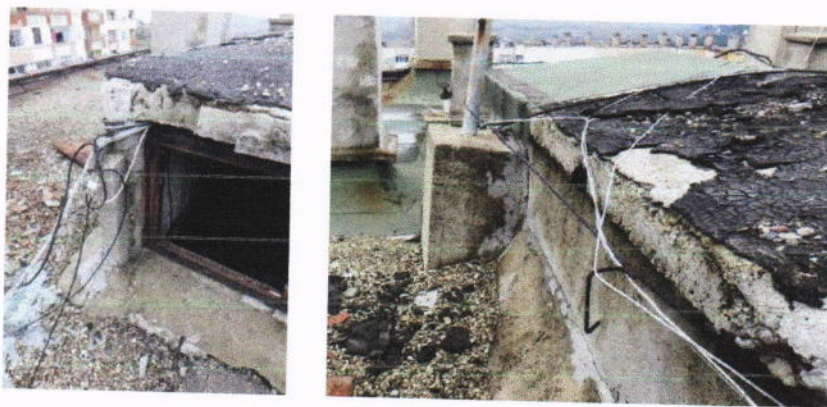
Фиг. 1.16. Покрив тип 2

➤ **Покрив тип 2**, неотопляем плосък покрив над стълбищната клетка, изпълнен без топлоизолация със следните слоеве: вътрешна шпакловка, стоманобетонова плоча, замазка за наклон, битумна хидроизолация.

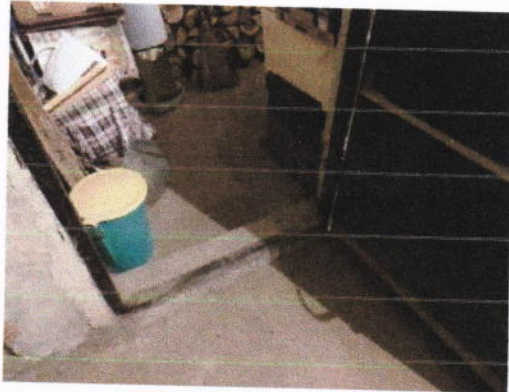
Фиг. 1.17. Под към земя на неотопляемия сутерен

➤ Под тип 1 на сградата е изцяло неотопляем сутерен, изпълнен без топлоизолация със следните слоеве: вътрешно подово покритие (мокет), циментова замазка, стоманобетонена плоча, вътрешна шпакловка. Сутеренът е неотопляем частично вкопан.

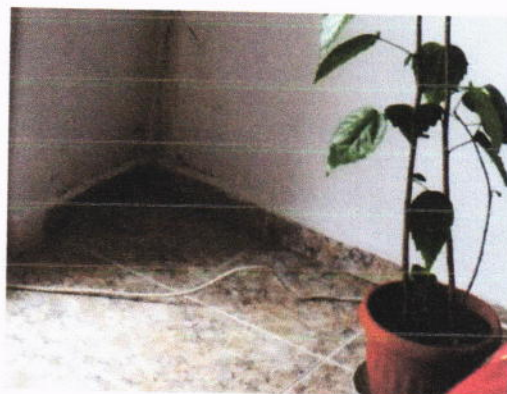
Фиг. 1.21. Под на приобщена тераса

➤ Под тип 2 на сградата е на остъклена тераса, изпълнен без топлоизолация със следните слоеве: вътрешно подово покритие, циментова замазка, стоманобетонена плоча, външна шпакловка.

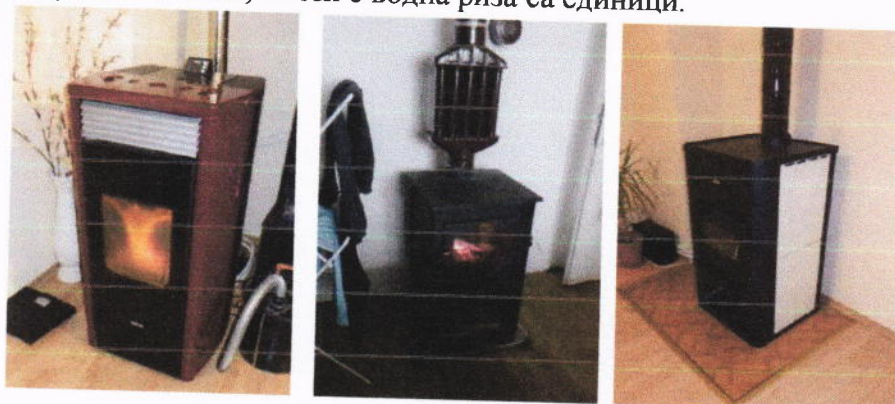
Фиг. 1.23. Видове отоплителни тела

Рядко се срещат камини, а тези с водна риза са единици.

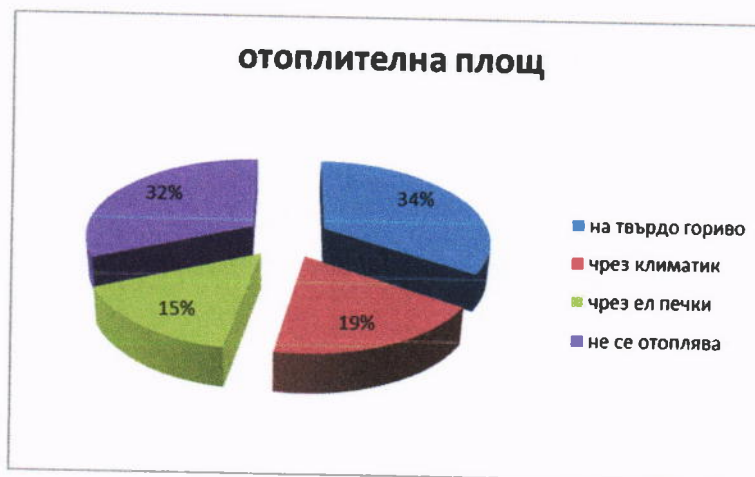
Фиг. 2.14. Разпределение на площта по видове отопление

Отчетени са поддържаните температури в сградата и неотопляваните помещения на разглеждания блок. От справките на електроенергията на сградата по апартаменти се вижда, че в сградата е налично голямо разнообразие на специфичната консумирана енергия от домакинствата. Достигаме до извода, че в сградата се поддържат различни отоплителни режими, постигнати чрез разнообразни отоплителни уреди.
